Fehlmessung eines Sprengstoffs löste Großinsatz aus

Am 13.11.2013 führte eine Fehlmessung in der Rudolf-Diesel-Straße in Kornwestheim zu einem Großinsatz von Feuerwehr, Polizei und Rettungsdienst. Eine Mitarbeiterin einer externen Firma überprüfte in einer Spedition routinemäßig eine Luftfrachtsendung. Ein Messgerät detektierte dabei 2,4,6-Trinitrotoluol (TNT) und gab Alarm. Wiederholungsmessungen, auch an verschiedenen Stellen der Verpackung, führten immer wieder zum gleichen Ergebnis: Nachweis von TNT.

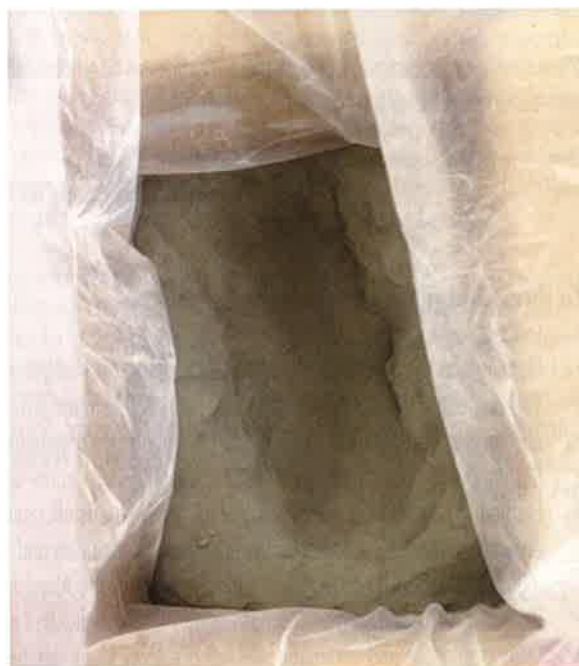
Nach Absprache mit dem Einsatzleiter begab sich der Fachberater Chemie mit der Mitarbeiterin an den „Messplatz“ und ließ sich den Vorgang, der zum TNT-Nachweis führte, nochmals demonstrieren. Bei der Luftfrachtsendung handelte es sich um ein Epoxidharz (Abb. 2), das in Folie verpackt und diese wiederum in Kartons umverpackt war.

Abb. 2: Das in der Luftfrachtsendung enthaltene Epoxidharz

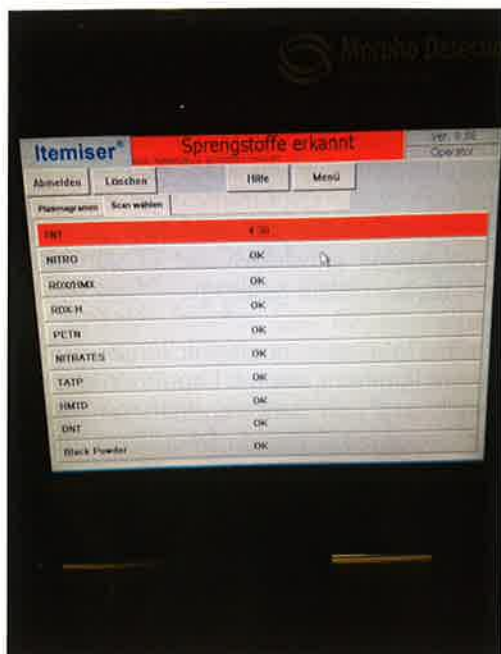
Zur Kontrollmessung wurde von der Oberfläche der Folie eine Wischprobe entnommen und in ein Analysengerät gegeben. Dabei handelte es sich um ein Ionenmobilitätsspektrometer (IMS). Bei der Feuerwehr ist ein Ionenmobilitätsspektrometer Bestandteil der Messgeräte des ABC-Erkunders. Die Messung ergab wieder TNT (Abb. 3). Auch eine Untersuchung des Epoxidharzes ergab einen TNT-Nachweis. „Blindwertkontrollproben“ in der Umgebung führten zu keiner Anzeige an TNT.

Abb. 3: Auf dem Display des Ionenmobilitätsspektrometers erscheint die Anzeige „Sprengstoffe erkannt“ und der detektierte Sprengstoff TNT

Mittlerweile trafen die Sprengstoffexperten des LKA ein. Sowohl die Mitarbeiter des LKA als auch der Fachberater Chemie äußerten die Vermutung, dass es sich bei der Messung um eine „falsch positiv Messung“, hervorgerufen durch eine Querempfindlichkeit, handelt. In der Brandhilfe-Ausgabe 10/2013 [2] erschien ein Artikel über solche Fehlinterpretationen von Messungen, wenn ein Stoff als positiv angezeigt wird, obwohl er nicht vorhanden ist. Solche Ergebnisse werden durch unbekannte Stoffüberlagerungen hervorgerufen. Dabei spricht man von Querempfindlichkeit.

es sich wie bei der Ionenmobilitätsspektrometrie um kein stoffrelevantes, sondern nur um eigenschaftsrelevantes Verfahren, ähnlich eines Summenparameters, handelt. In unserem Fall werden alle Ionen als vorhanden angezeigt, die im Bereich der Reaktantionen mit sehr ähnlichen Ionenmobilitätskonstanten erzeugt worden sind. Eine passable Zuordnung im Sinne einer klaren Trennung ist eher bei längeren Messröhren möglich. So kann es bei den Ionenmobilitätsspektrometern des ABC-Erkunders durch Überlagerungen von Substanzpeaks mit den Peaks von Reaktantionen zu falsch positiven Ergebnissen kommen. Ein weiterer kritischer Punkt ist der begrenzte lineare Arbeitsbereich des IMS; im ungünstigsten Fall kann die Einschränkung bis zu zwei Größenordnungen betragen.

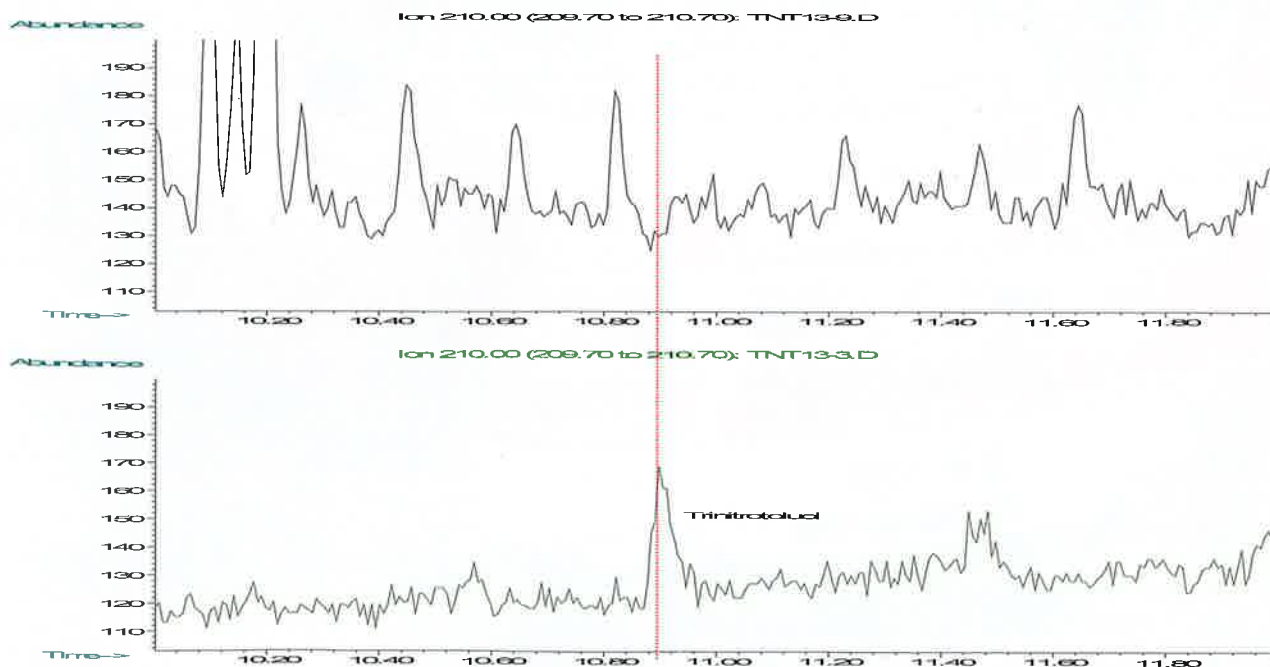
Zur Absicherung wurde von dem Epoxidharz eine Probe entnommen und im Labor des Instituts Dr. Lörcher in Ludwigsburg mittels GC/MS (Gaschromatographie/Massenspektroskopie) untersucht. Auch ins Labor des LKA wurde eine Probe gebracht. Abb. 4 zeigt eine Gegenüberstellung der dabei erhaltenen Chromatogramme von der Probe

und einem TNT-Standard. Somit konnte zweifelsfrei gezeigt werden, dass in der Probe kein TNT vorhanden war (Bestimmungsgrenze: 0,05 ppm).

Abb. 4: GC/MS-Analyse der Probe und eines TNT-Standards. Oberes Teilbild: Chromatogramm der Probe. Unteres Teilbild: Chromatogramm eines TNT-Standards
